# Kunnostustöiden aiheuttama samennus Koskenkylänjoella

Helsinki 2009

Uudenmaan ympäristökeskus

UUDENMAAN YMPÄRISTÖKESKUKSEN RAPORTTEJA 4 | 2009  
Uudenmaan ympäristökeskus

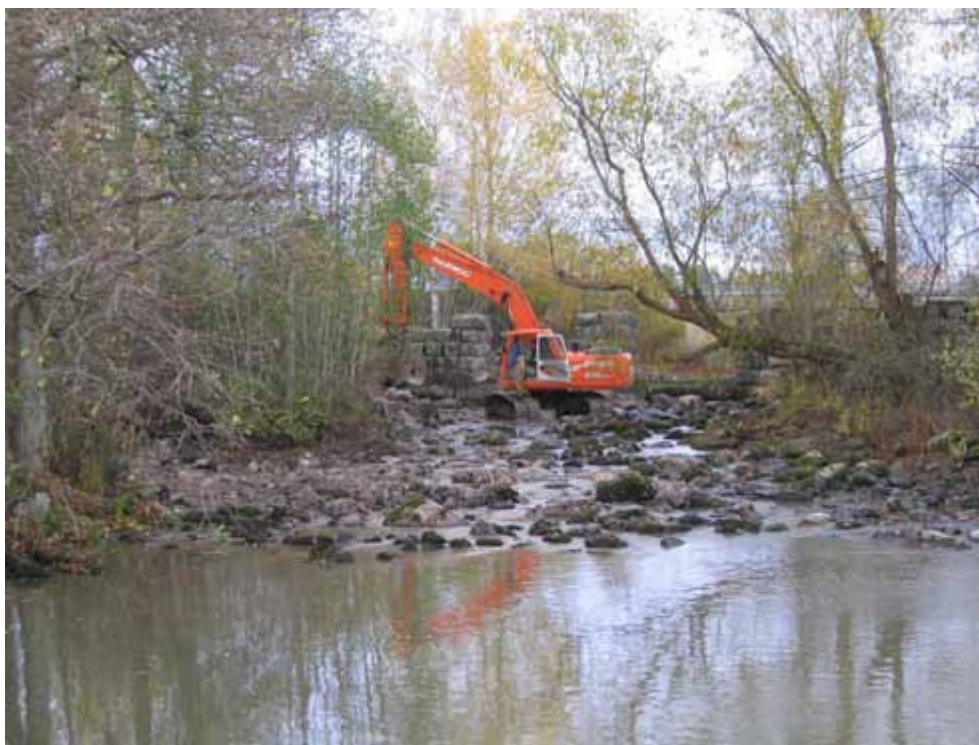
Kuva 1. Mickelspiltomin Kvarnforsin kunnostus meneillään 17.10.2006. Kunnostuksesta aiheutuvan samennuksen mittaamiseksi alkoi seuraavalla viikolla tutkimus Sävträsketin Kvarnforsissa.

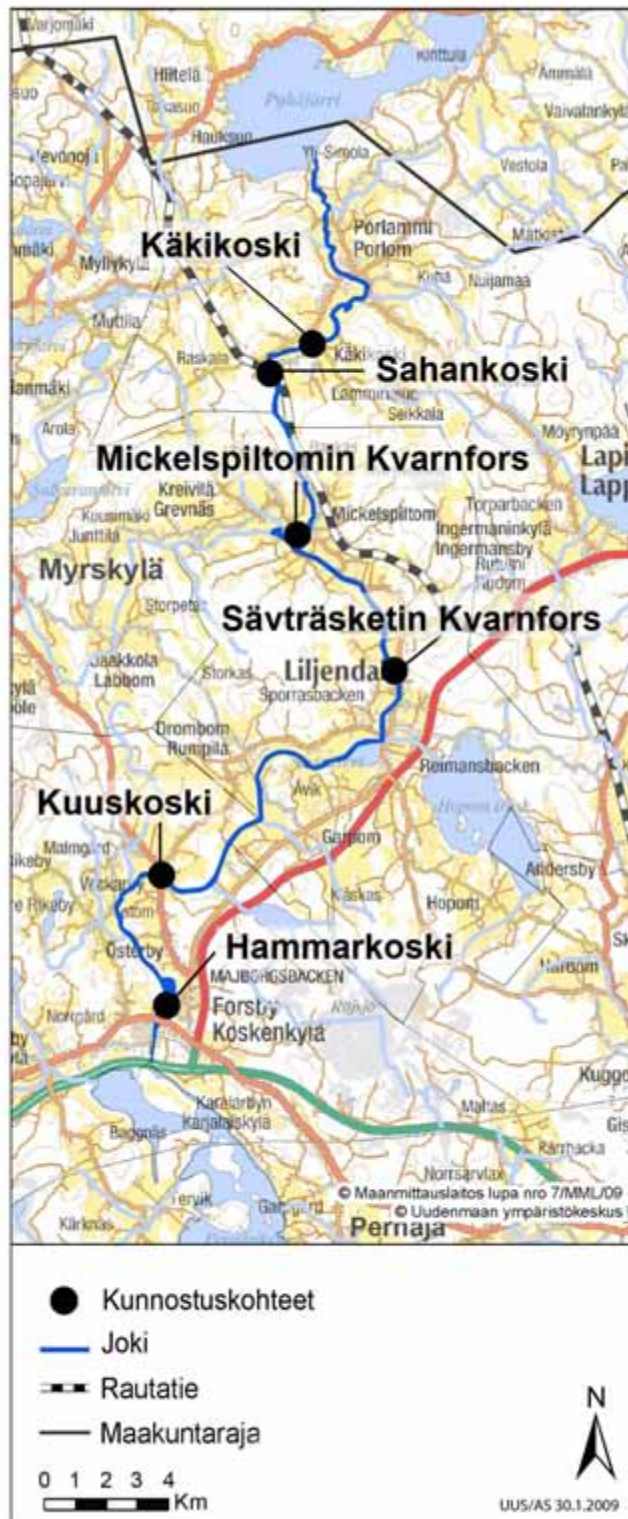
Kartta 1. Koskenkylänjoen kunnostuskohteet vuosina 2006–2008. Kuuskosken kalatie ja sivu-uoman kunnostus toteutettiin vuonna 2008. Muut kunnostuskohteet kunnostettiin vuosina 2006–2007.

Koskenkylänjoen virtavesikunnostushankkeeseen liittyen vuosina 2006–2007 kunnostettiin kalataloudellisesti viisi koskea Koskenkylänjoen keski- ja alajuoksulla: Hammarkoski, Sävträsketin Kvarnfors, Mickelspiltomin Kvarnfors, Sahankoski ja Käkikoski (kartta 1). Mickelspiltomin Kvarnforsiin rakennettiin myös luonnonmukainen kalatie. Vuonna 2008 rakennettiin erillisenä hankkeena Kuuskoskelle luonnonmukainen kalatie ja kunnostettiin kalataloudellisesti Kuuskosken sivu-uoma (Lempinen 2009).

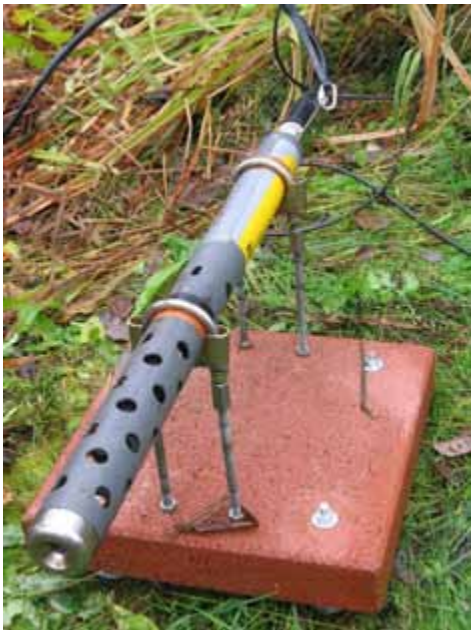
Kuva 2 (vasen) ja kuva 3 (oikea). Koskenkylänjoen sameusmittauksessa käytetty anturi (kuva 2) asennettuna puutarhalaatalle. Sukeltaja asetti laatta-anturi-yhdistelmän joen pohjalle. Anturilta mittaus-tieto johdettiin kaapelilla rannalle asennettuun mittausasemaan (kuva 3).

Mittaus perustui valon takaisinsirontaan. Valmistajan antama tarkkuus laitteistolle oli 2 NTU-yksikköä tai  $\pm 5$  % arvosta. Mittauslaitteisto oli varustettu mekaanisella pyyhkimellä likaantumisen estämiseksi. Mittausuurena käytettiin NTU-yksiköitä, jotka vastaavat laboratoriossa mitattavia FTU-yksiköitä. Yksi NTU-yksikkö vastaa noin 1 mg/l kiintoainepitoisuutta. NTU-mittaustulokset vastaavat NPC-kiintoainetta.
